令和3年（行ウ）第1号六ヶ所再処理事業所再処理事業変更許可処分取消請求事件

準 備 書 面（205）

2024年能登半島地震の教訓と、本件再処理施設に関する耐震設計審査
における判断に看過しがたい過誤・欠落があること

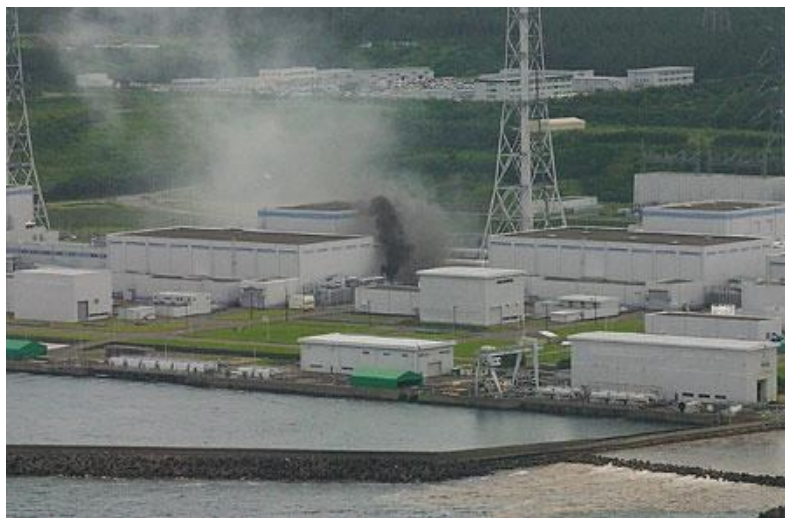
(変圧器火災の状況 報道写真より)

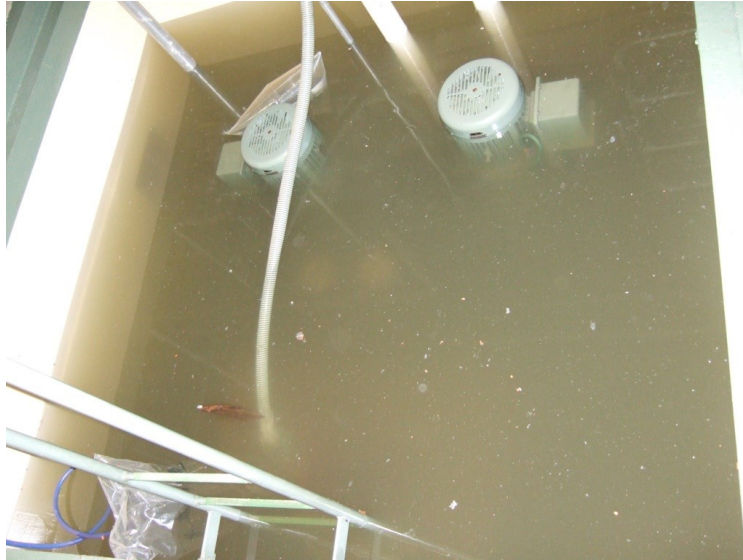
(1号炉のタービン建屋地下5階部分に水が貯留)

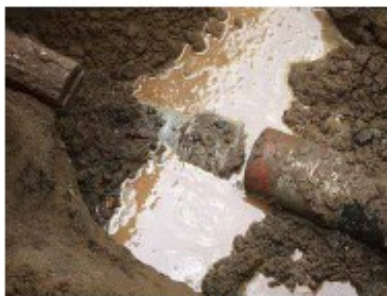
破損状況

屋外（土中）の消火配管が破損し、原子炉複合建屋の貫通部より消火水が流入したものと推定。

つまり、土中の消火配管が破損し、消火配管の貫通部から水が流入したと説明されたのである。

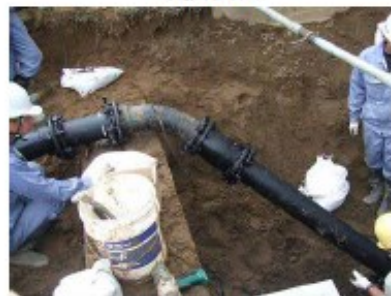
復旧状況

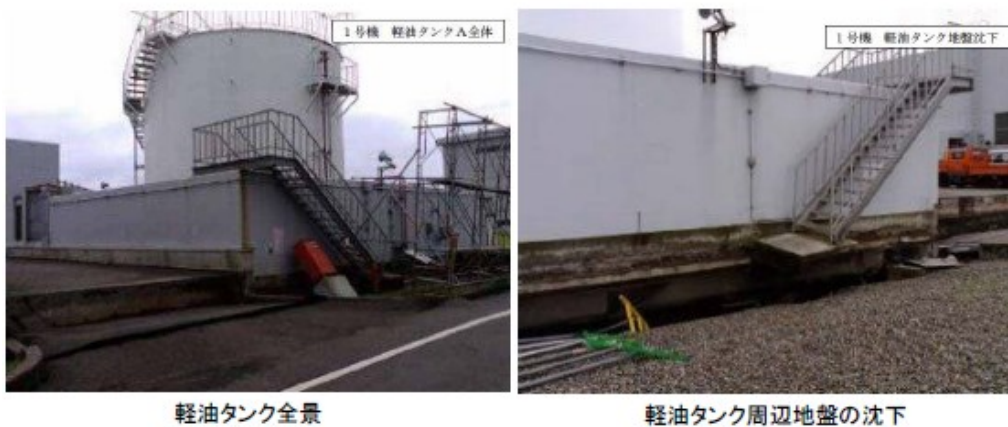
■ 1号機軽油タンク周辺地盤沈下

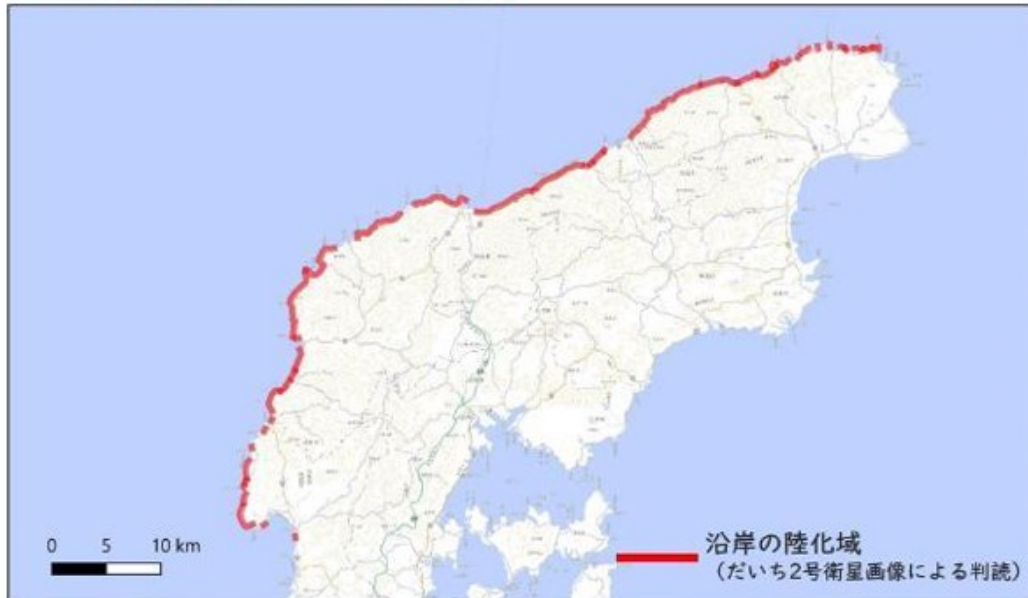
別図(4)

国土地理院によると、地震後に陸化した地域は、別図(4)の赤色に表示された地域だということである。

SAR強度画像で捉えられた沿岸域の陸化域 **NEW**

上記赤色表示地域の約9 km 南側に志賀原子力発電所がある。志賀原子力発電所は、幸運にも地盤の隆起範囲に含まれなかった。もし、志賀原子力発電所敷地が隆起していれば、建屋や施設に深刻な損傷が生じた可能性があるし、海水の取水が不可能になるか、少なくとも極めて困難になっていた蓋然性がある。この幸運によっても、志賀原子力発電所は、大惨事を免れたのである。

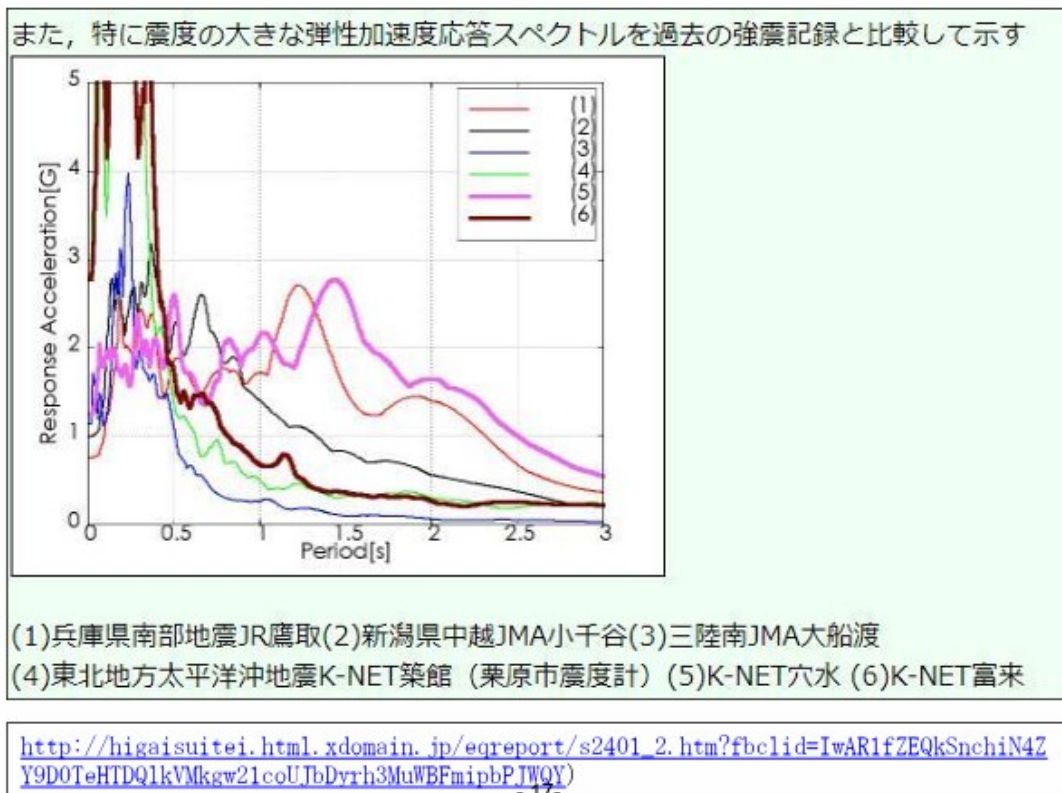
別図(6)

本件地震で最大の地震動を記録した K-NET 富来観測点の地震動のスペクトル解析の結果(減衰定数を5%と仮定)は、別図(6)のグラフの茶色線で表示されたとおりである。同グラフには、比較のために、過去の大地震における観測記録及び本件地震の際の K-net 穴水観測点の観測記録が記載されている。

グラフの横軸は周期、縦軸は加速度(単位はG(重力加速度)、なお、1Gは約980ガル)である。これをみると、K-NET富来観測点の地震動は、周期0.5秒以下の極短周期の地震動が極めて大きなものであったことがわかる。その数値はグラフの上限(5G、すなわち約4900ガル)を突き抜けている。境有紀教授によると、加速度の最大値は1.2Gだったとのことであった。すなわち、1万ガルを優に超えていたのである(980ガル×12=11760ガル)。

応答値が 1 万ガルを超えるような地震動の観測記録が得られることは極めて珍しい。そのことは、前記別図(6)に記載されている過去の大きな地震動のスペクトルを見ていただくとわかる¹。本件地震において、なぜこのような極端な地震動が生じたのか、K-net 富来のサイトの特性なのか、本件地震の震源の特性なのか、原発サイトがこのような地震動に襲われる可能性はないのか、このような地震動に襲われれば、原子力施設、設備にどのような影響が予想されるのか、慎重な検討が必要である。

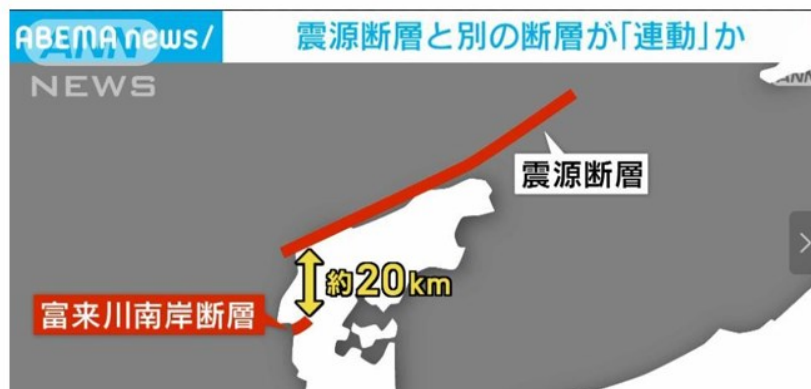
別図(10)

イ 2024年1月19日、名古屋大学鈴木康弘教授及び東洋大学渡辺満久教授（いずれも変動地形学）は、2024年能登半島地震において、富来川南岸断層も連動した旨を公表した（甲D472号証）。同断層と震源断層との位置関係を別図(10)に示す。

相互の距離は20 kmもある。従前、断層の連動については、相互の距離が5 km以内であれば連動の可能性を認める「松田（1990）の基準」が使われてきた。20 kmも離れた断層が連動したとすれば、従来の認識を根底から覆すものである。

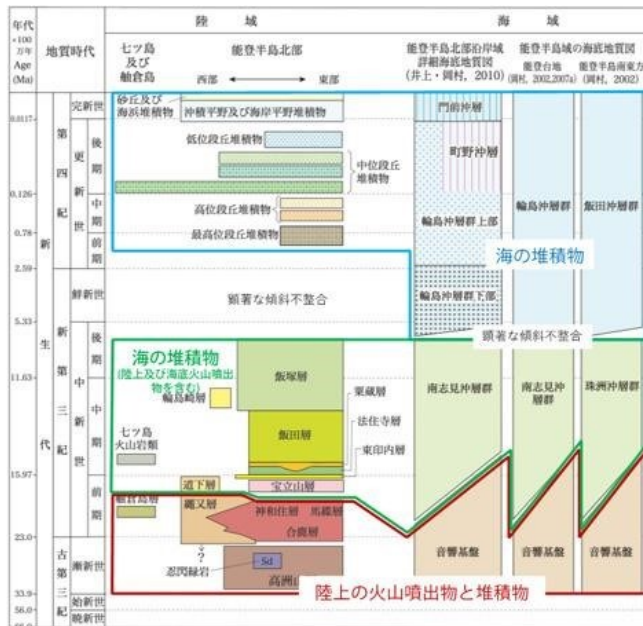
【図D】の左側は、「輪島」地域の地質総括図であり、右側は「輪島」地域を中心とした日本海の形成・発達の歴史の模式図である。元の図では別々の図であったものを、理解のために対照させた。

「輪島」地域の地質総括図

「輪島」地域を中心とした日本海 図D の形成・発達の歴史の模式図

このため、この時代の能登半島には、第四紀後半の段丘堆積物や沖積層と呼ばれる薄い地層がわずかに分布するにすぎない（図 D）。また、これら高まりの周辺海域では、輪島沖層群や飯田沖層群と呼ばれる海の堆積物が再び堆積するものの、下位に分布する大きく変形を受けた上記①と②の時代の地層・岩体との間に著しい傾斜不整合が形成されている（図 D）。

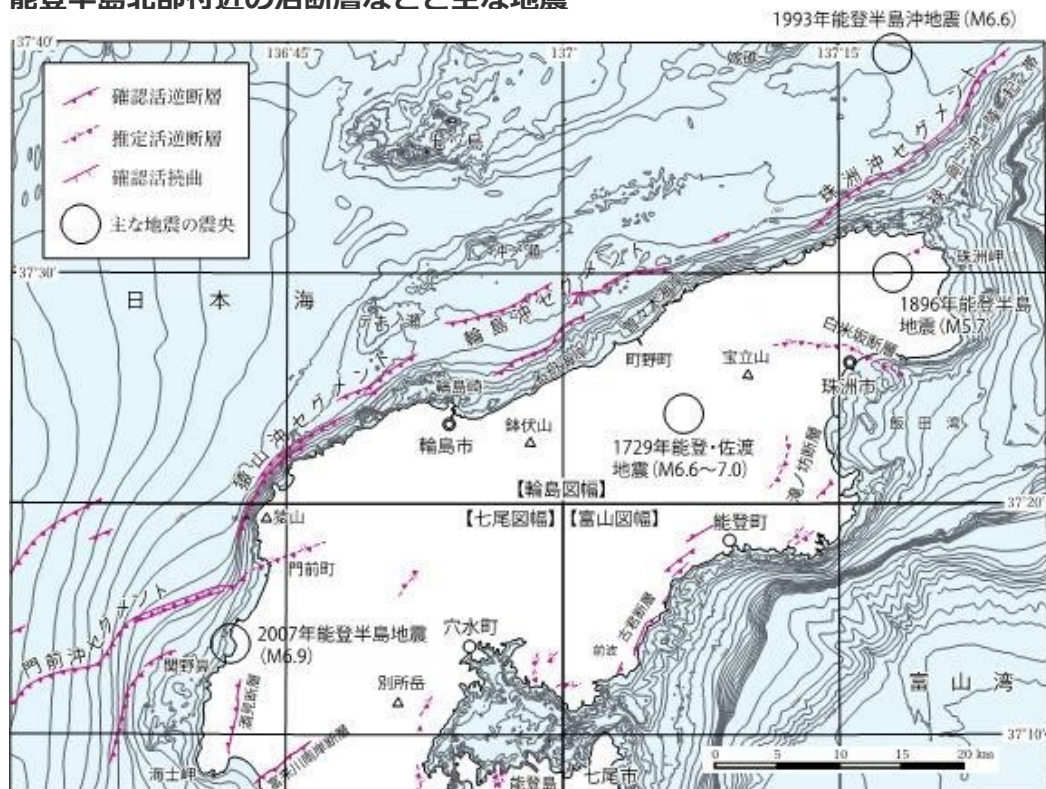
図E

能登半島北側沿岸に発達する東北東-西南西方向に連続して延びる逆断層群の多くは、活断層帯として現在も活動している【図 E】。

能登半島北部付近の活断層などと主な地震
