六ヶ所断層・大陸棚外縁断層 関連資料のよせあつめ

上澤千尋

原子力資料情報室

2024.10.25

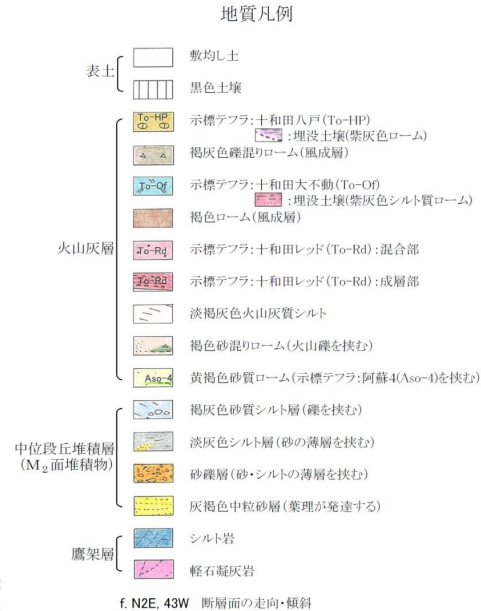
D-1 露頭及びD-1 露頭前トレンチ調査結果 (平成16年(H16)の調査結果(D-1 露頭(H16)法面スケッチ))

・L_cリニアメント
 に対応する位置において、
 中位段丘堆積層に変位・変形を与える西傾斜の逆断層が認められる。

・断層による変位量は古い地層ほど大きく、十和田大不動火山灰(約3.2万年前)にまで変位・変形が認められ、さらに上位の十和田八戸火山灰(約1.5万年前)には及んでいない。

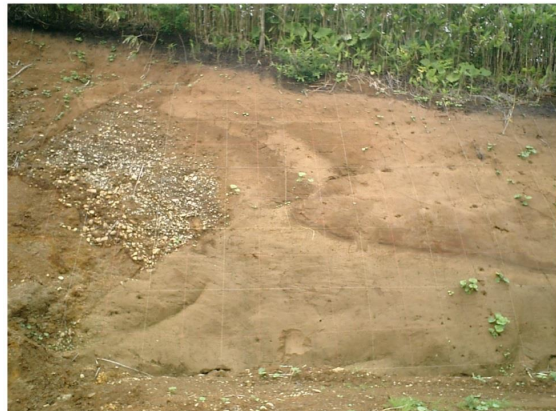
11.5万年~12.5万年前の中位段丘堆積層(M₂面堆積物)の上面で約4mの鉛直変位が認められ、その上位の十和田レド火山灰(約8万年前)に変位が認められる。また、その上位の十和田大不動火山灰(約3.2万年前)にも変位が及んでいるものの、さらにその上位の十和田八戸火山灰(約1.5万年前)に変位及び変形が及んでいない。

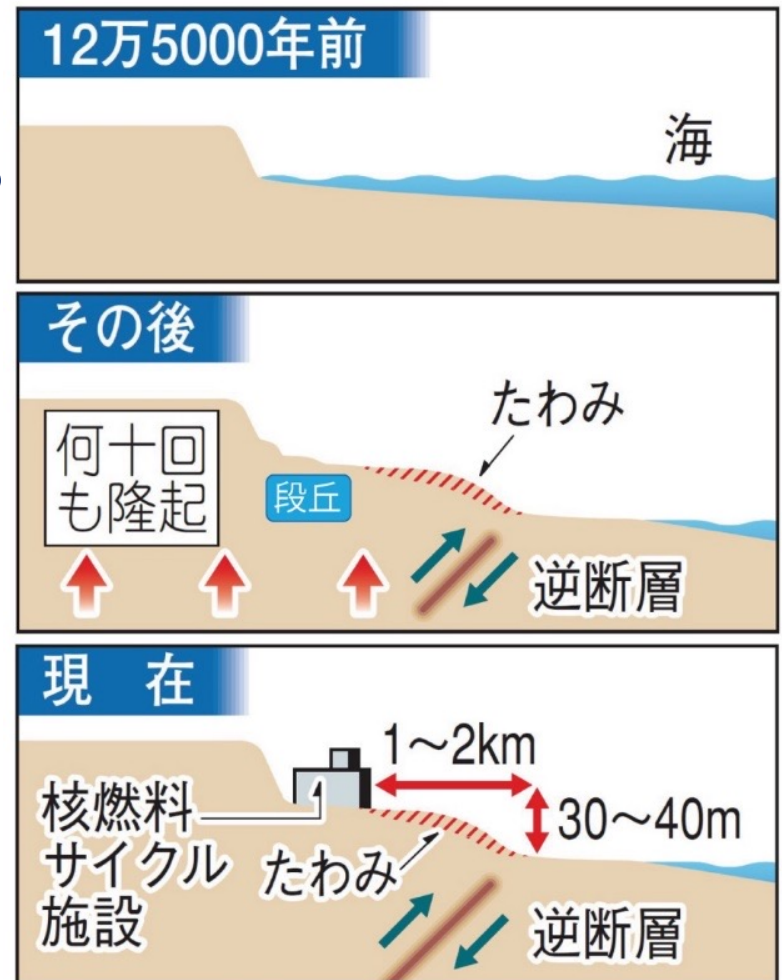
六ヶ所断層（大陸棚外縁断層）の活動による 六ヶ所再処理工場の敷地近傍の土地の変形の様子

下北半島の太平洋側の海岸線沿いには
標高30～40mの海成段丘がひろがっている

海域の大陸棚外縁断層が、過去から現在に
かけてくり返し活動し地震を起こし
陸地を隆起させてきた結果である

長大な活断層が南側で枝分かれし、
その一方が六ヶ所再処理工場の直下に潜り
込んでいて、敷地の近傍の土地を大きく
変形させている
