六ヶ所再処理工場と 活断層

上澤千尋

原子力資料情報室

六ヶ所断層（大陸棚外縁断層）の活動による 六ヶ所再処理工場の敷地近傍の土地の変形の様子

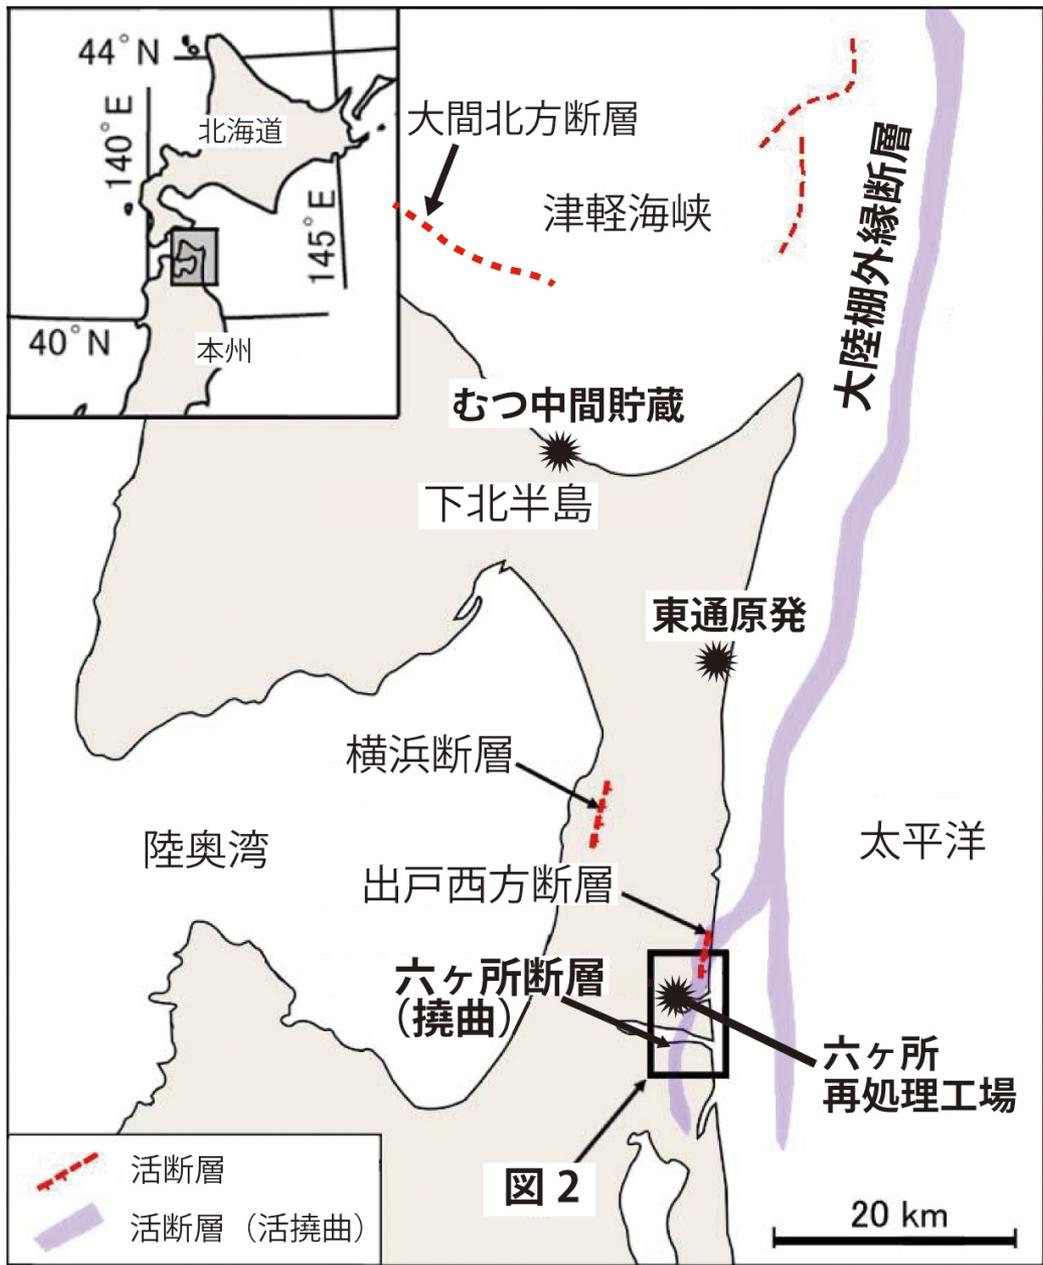
下北半島周辺の活断層と六ヶ所再処理工場
(渡辺 2016 の図 1 をもとに筆者改変)

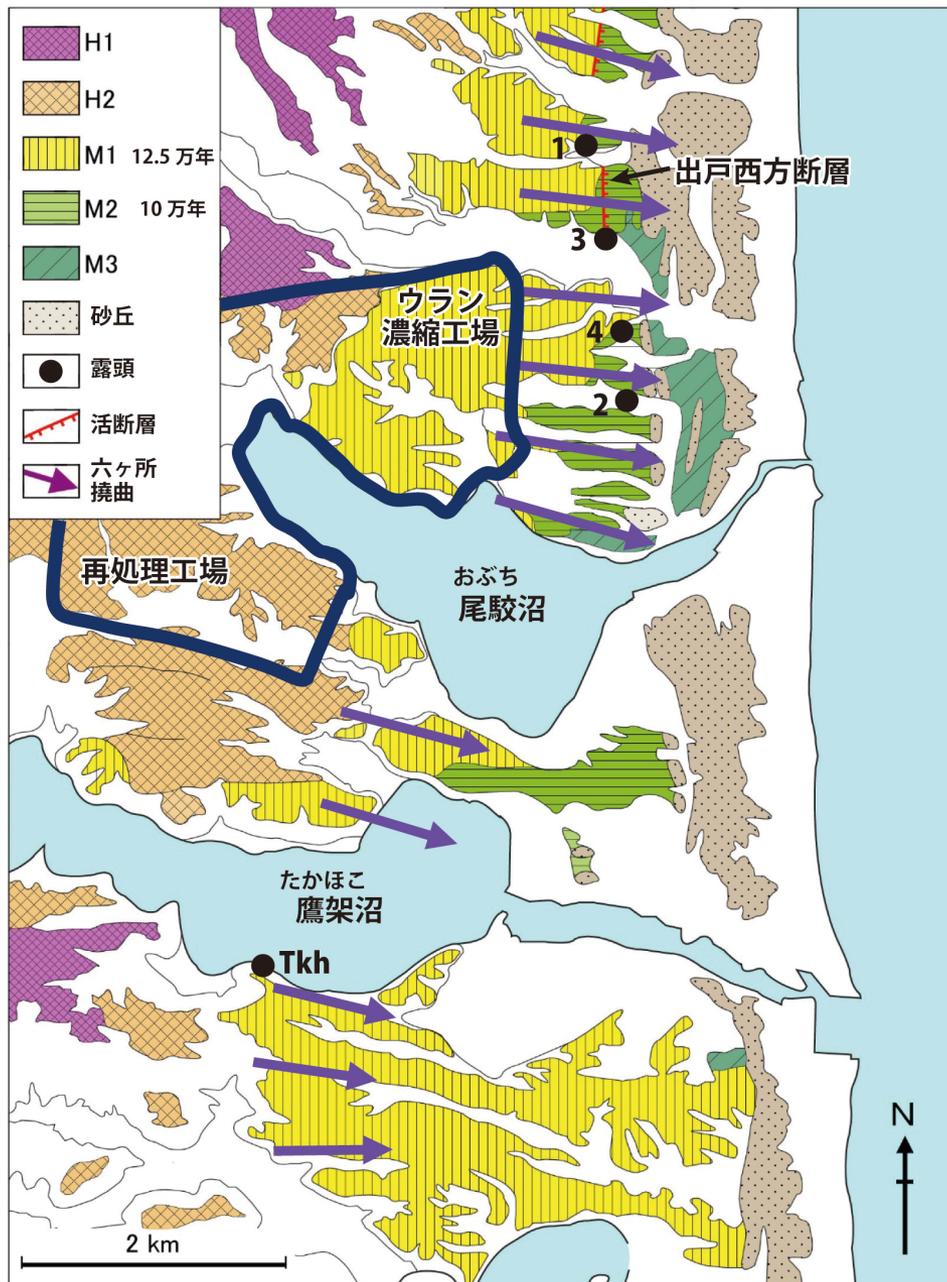
六ヶ所再処理工場周辺の海成段丘と六ヶ所撓曲
 (渡辺 2016 の図 2 をもとに筆者改変)

下北半島の太平洋側の海岸線沿いには
標高30～40mの海成段丘がひろがっている

海域の大陸棚外縁断層が、過去から現在に
かけてくり返し活動し地震を起こし
陸地を隆起させてきた結果である

長大な活断層が南側で枝分かれし、
その一方が六ヶ所再処理工場の直下に潜り
込んでいて、敷地の近傍の土地を大きく
変形させている

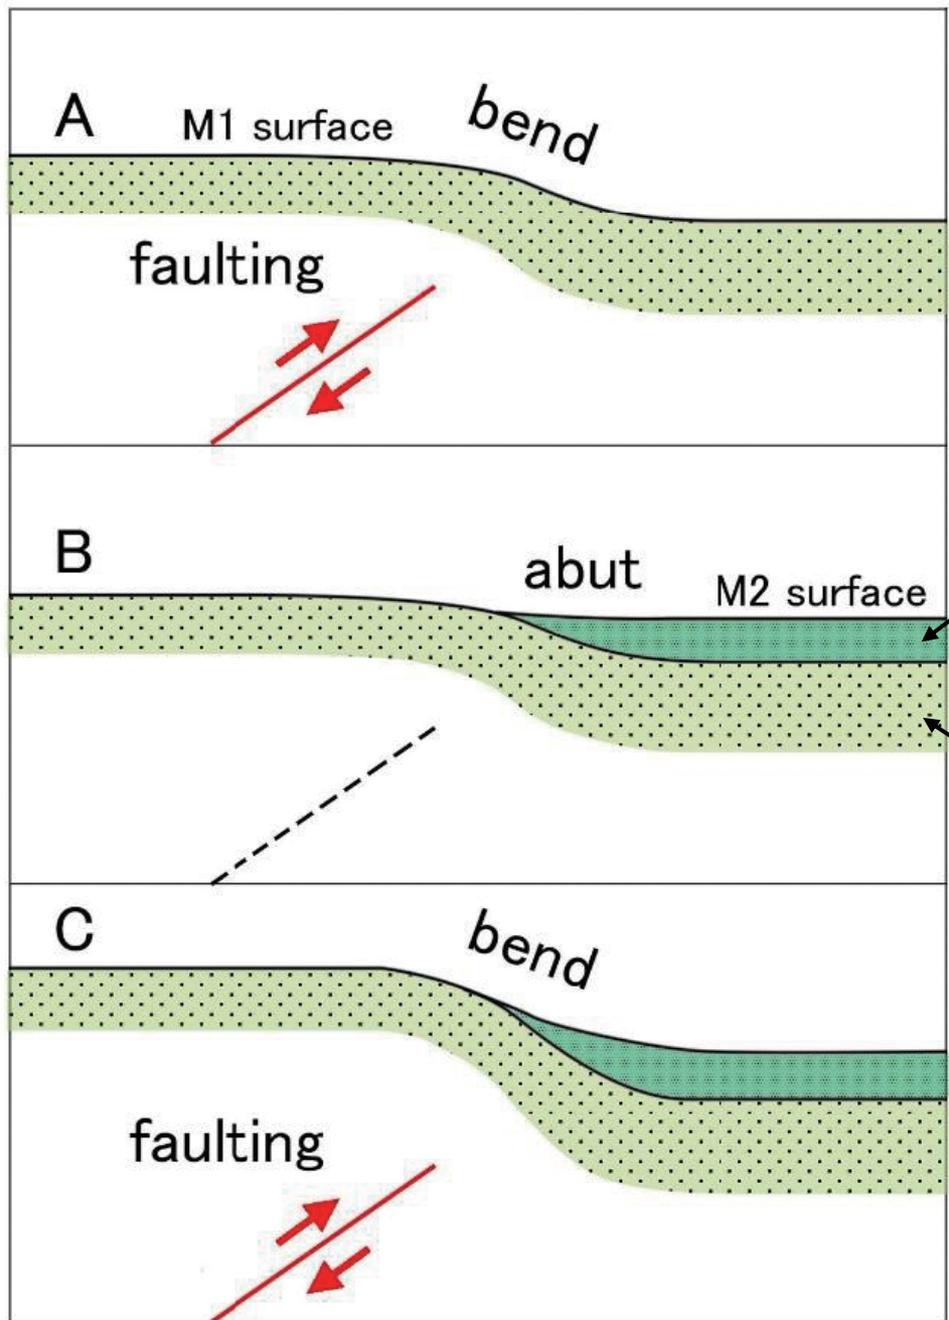
10万年前の地層

12万~13万年前の地層

渡辺満久2016,
六ヶ所断層周辺における
海成段丘面の変形と地形発達

撓曲崖が海岸線と並走する地域の模式的地形発達。

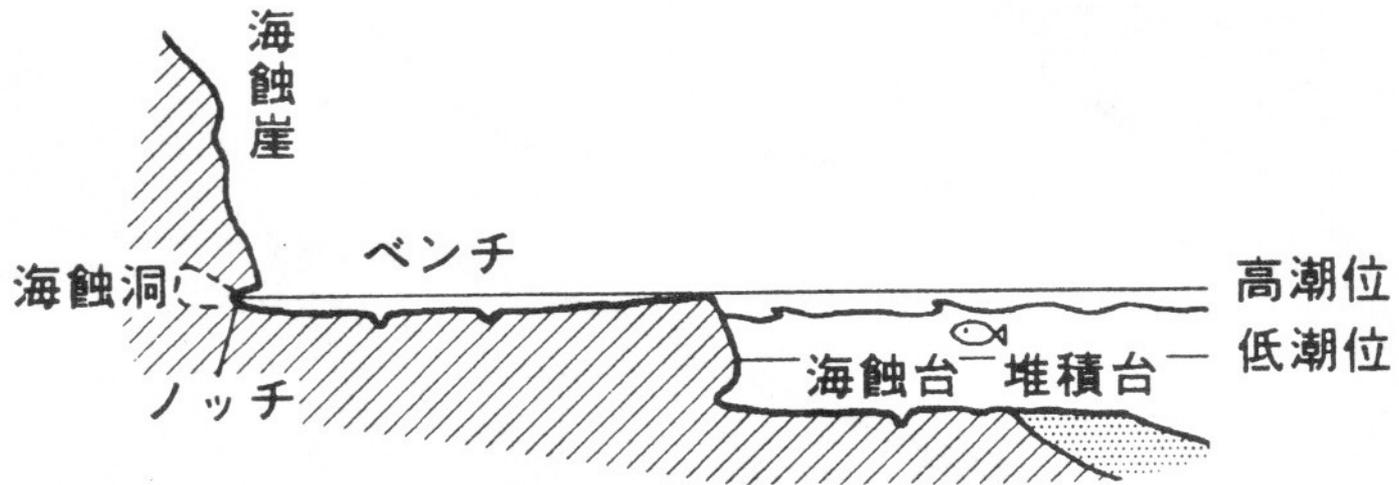
岩石海岸の地形

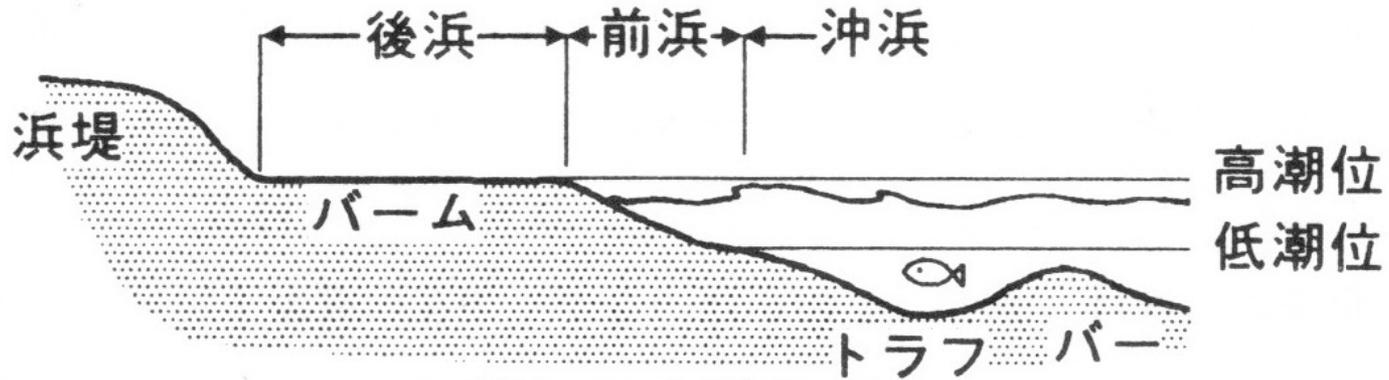
砂浜海岸の地形

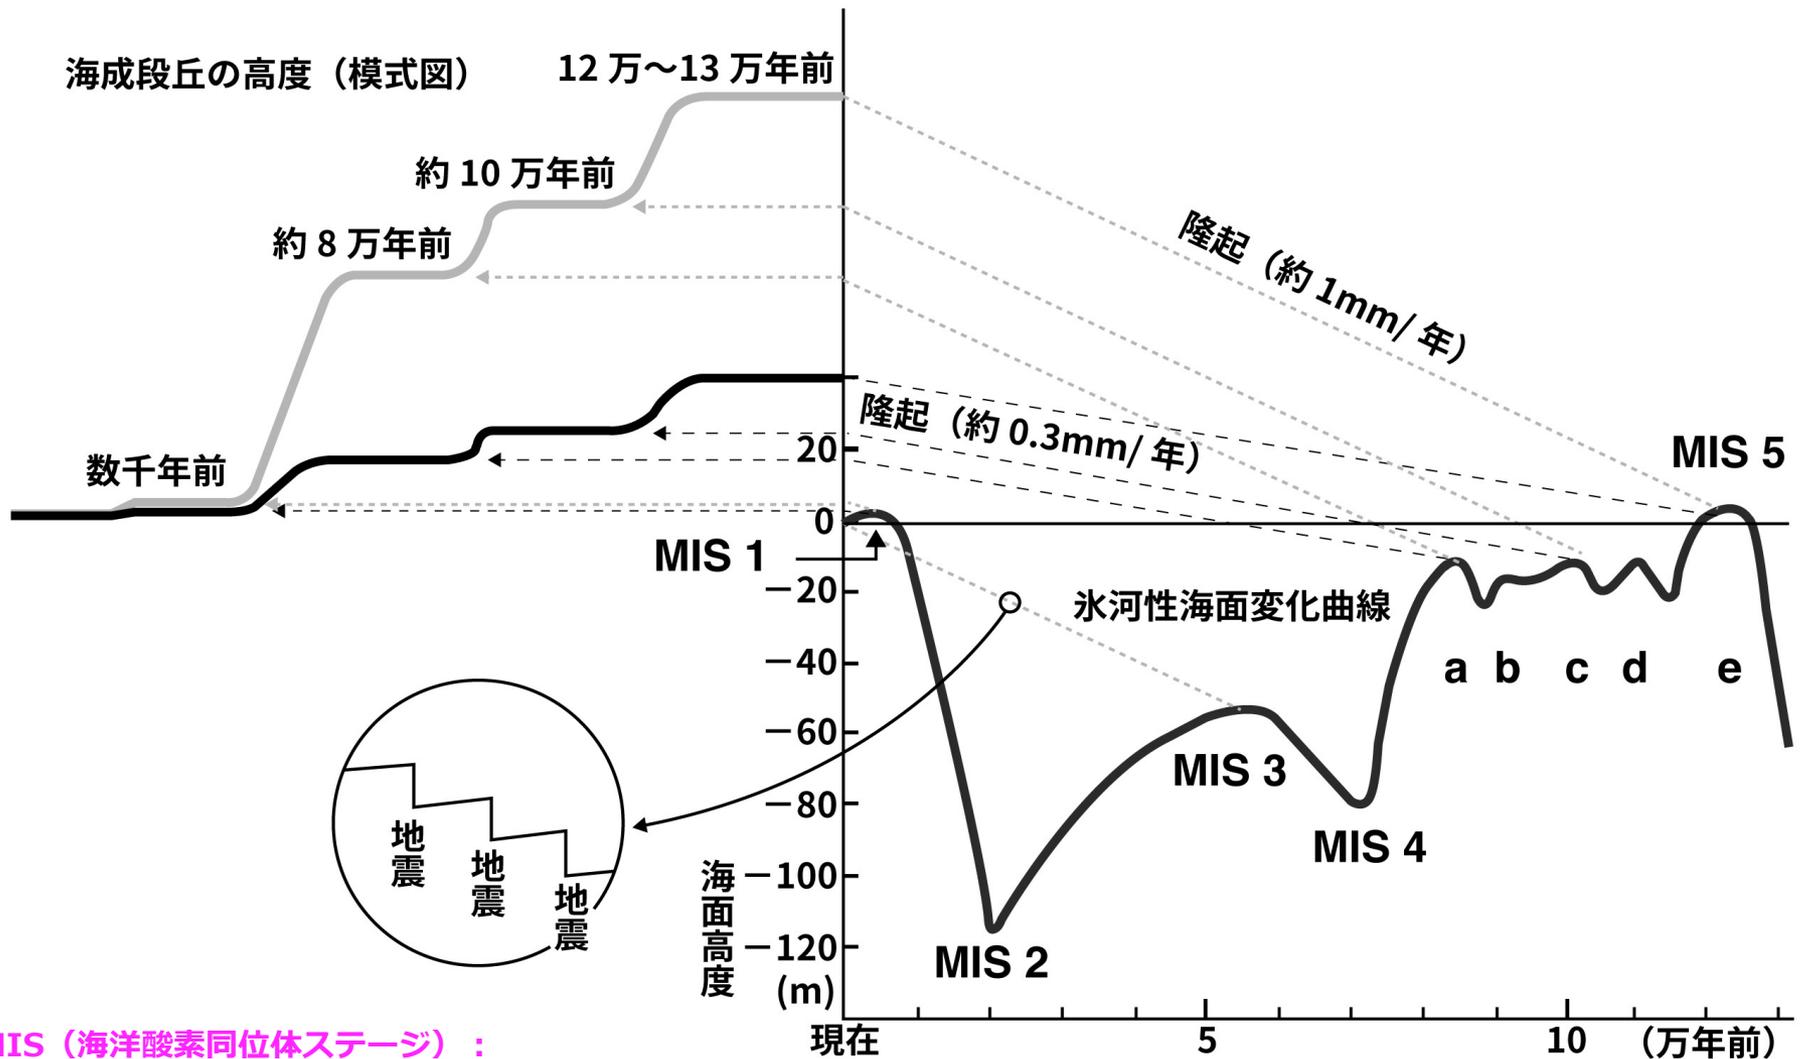
海面変化と海成段丘の成因

MIS (海洋酸素同位体ステージ) :

海水中の酸素同位体の濃度比 (180/160) をもとにして作成した時代区分。

酸素18から構成される水 (H₂O) より、酸素16だけで構成される水の方が蒸発しやすい。

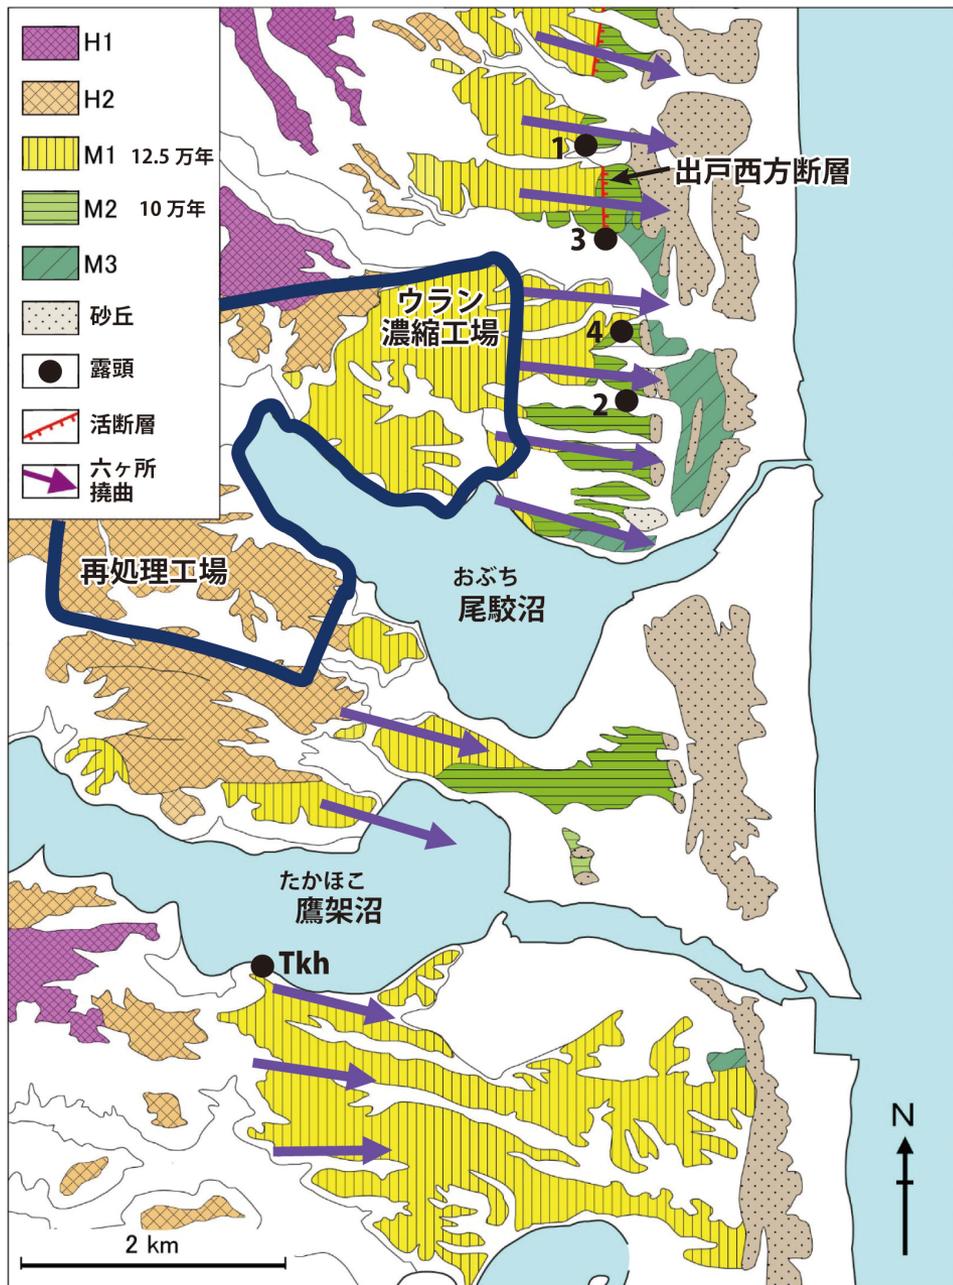
六ヶ所再処理工場周辺の海成段丘と六ヶ所撓曲
(渡辺 2016 の図 2 をもとに筆者改変)

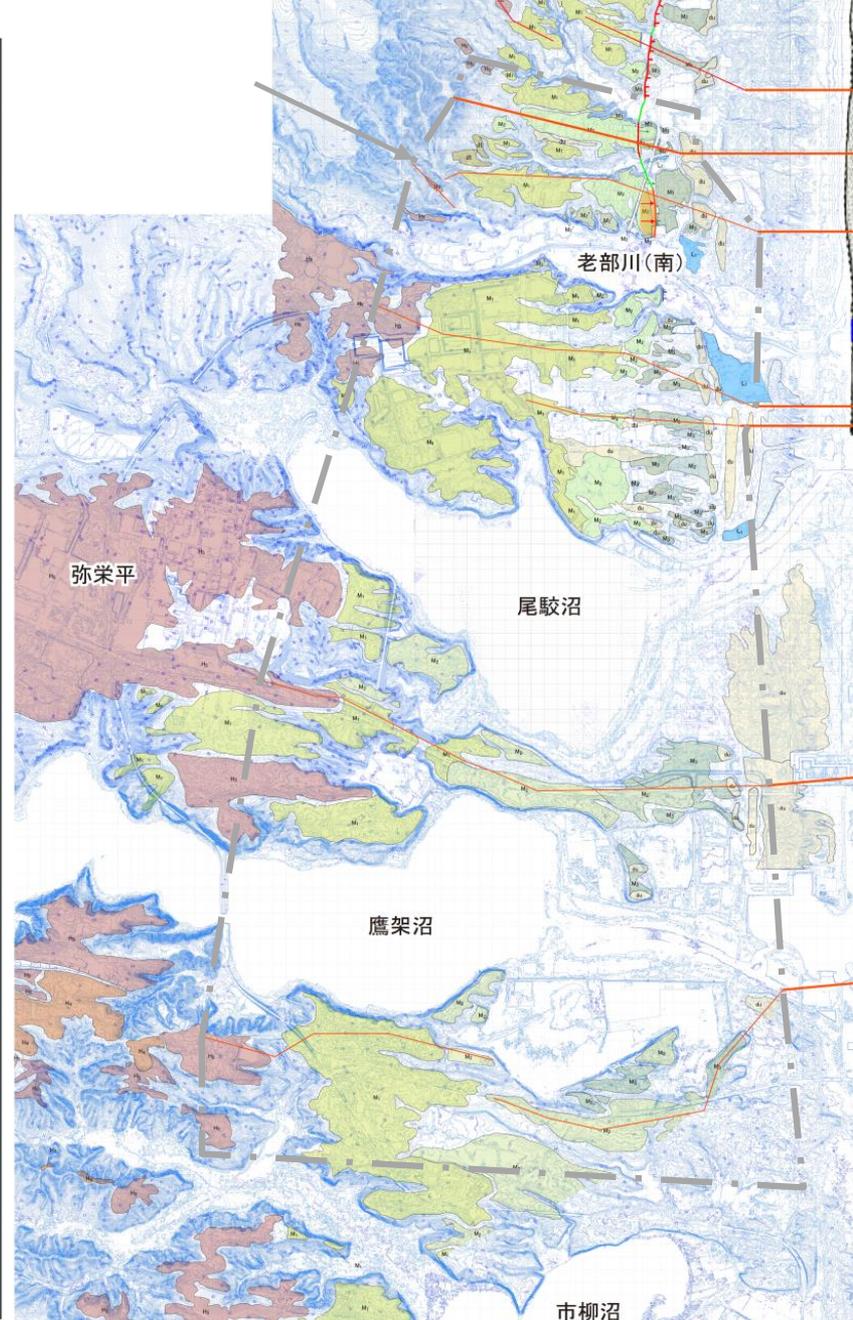
日本原燃審査資料より

海成段丘の区分の対比

海洋酸素同位体 ステージ	年代	渡辺 教授	日本原燃 (渡辺教授による呼称)
MIS 5e	12~13万年前	M1	M1 (M1) M2 (M1')
MIS 5c	10万年前	M2	M3 (M2)

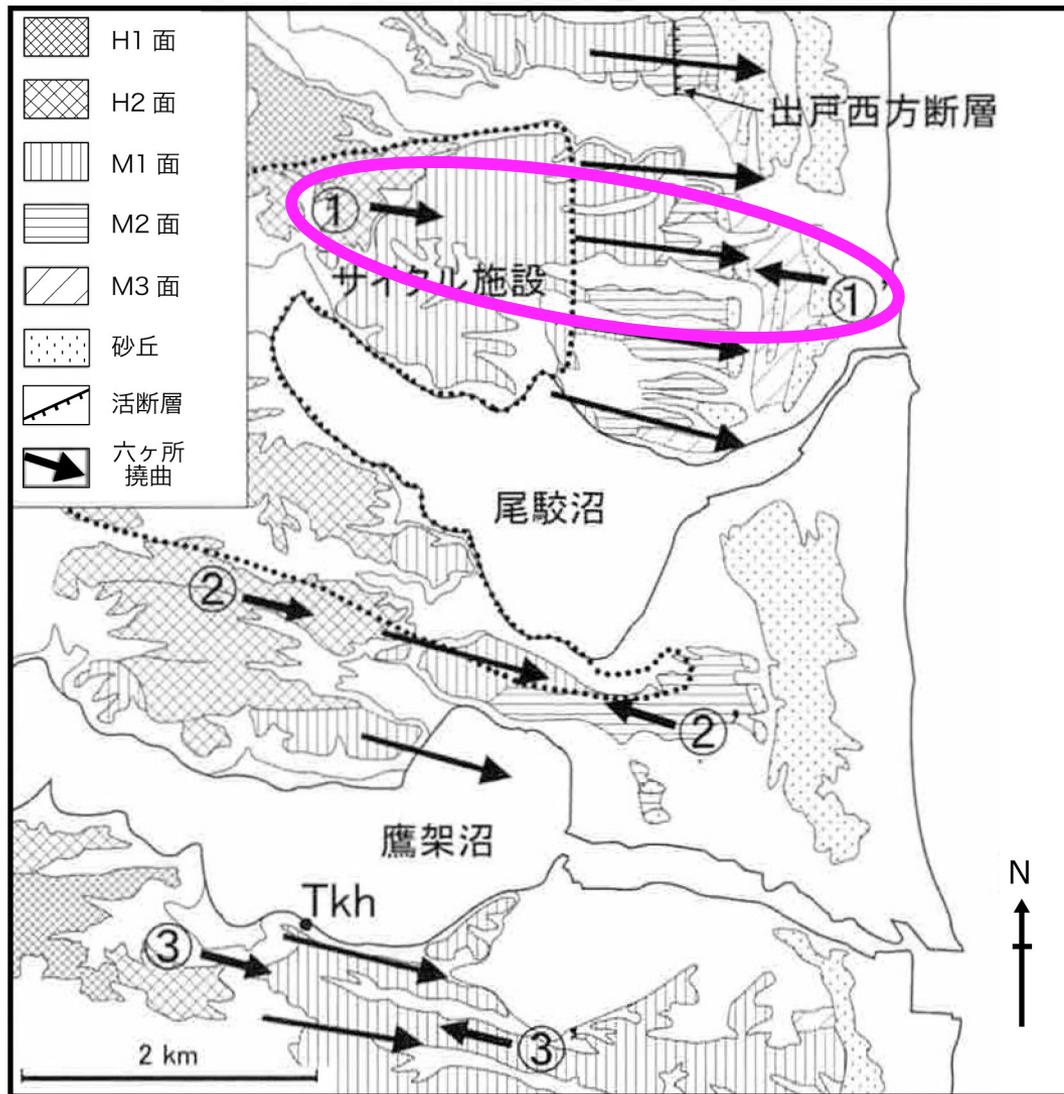
①-①': M1面とM1'面を区分する段丘崖はない

A地点より内陸（奥側）では、M1面はほぼ水平（約0.6度）で分布

A-B間でM1面は1.8~2.0度で海側へ傾斜

原燃は、A-B間をM1'面としているが、写真の範囲において段丘面は連続している

M1より新しい段丘面を区分するための地形的証拠はまったく認められない

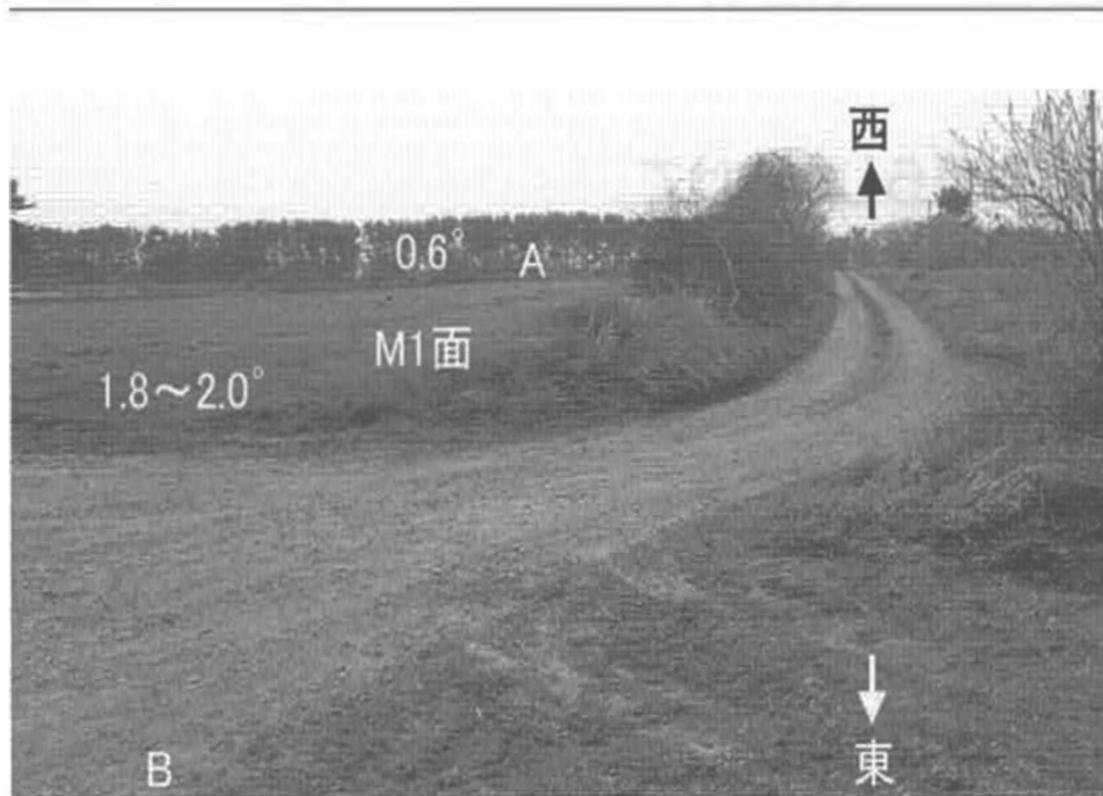
尾駱沼北方における M1 面の変形

渡辺満久2019

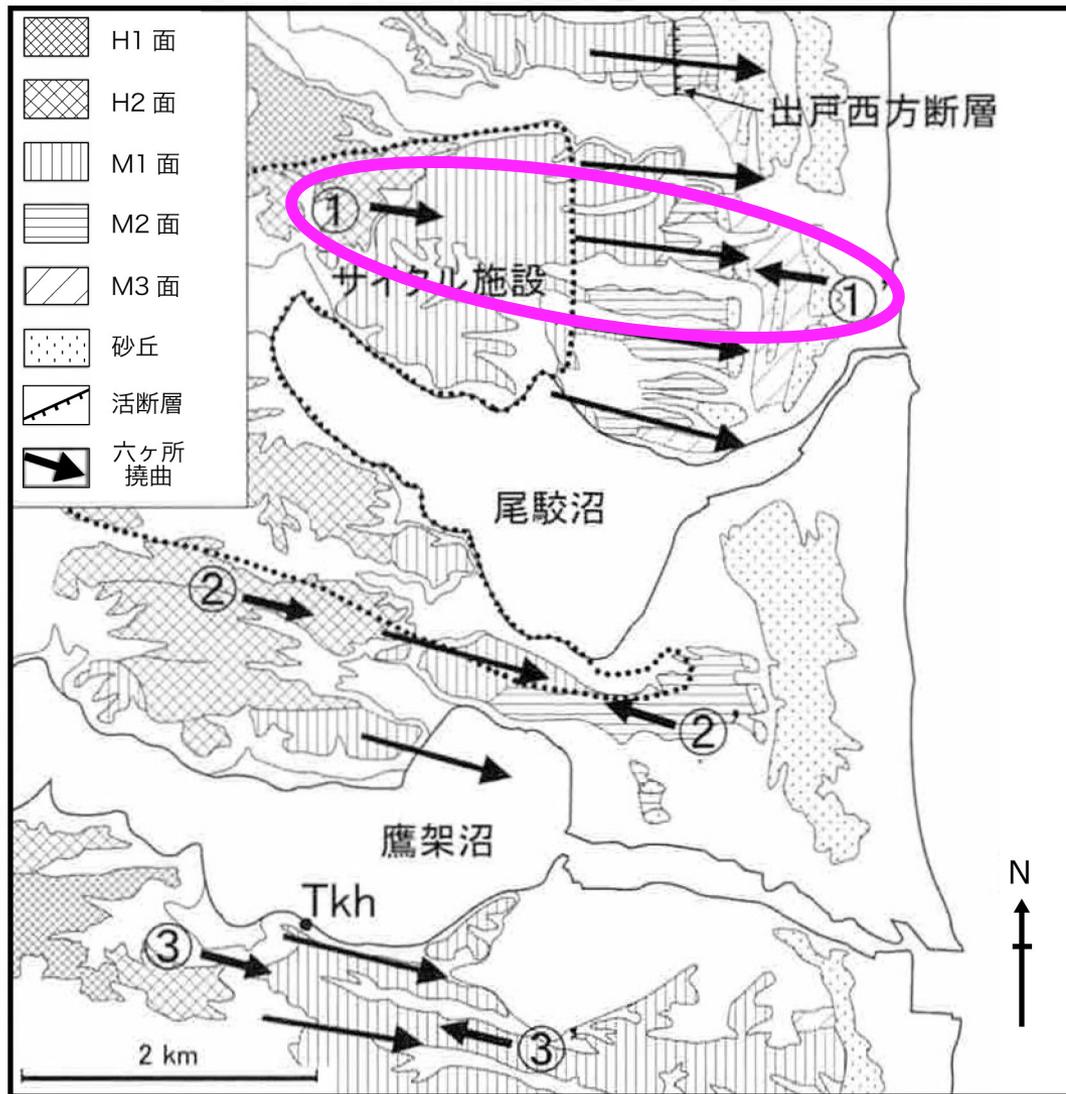
①-①': 尾駁（おぶち）沼北方の地形・地質

断面図のA地点とB地点の中間部から2度程度に傾斜が変化

渡辺教授は、海成段丘面の傾斜角度の大きさだけを問題にしているのではなく、傾斜が変化していることに着目して、地殻変動の有無を議論している

海成段丘面の傾斜がこのように急激に変化するとは考えにくい

M1面の傾斜の変化が起きているということは、M1面がつくられた後に、M1面の傾きが変わってしまうような地殻変動が生じた、すなわち、活断層が動いて地震が起きたことが科学的（論理的）に推定できる

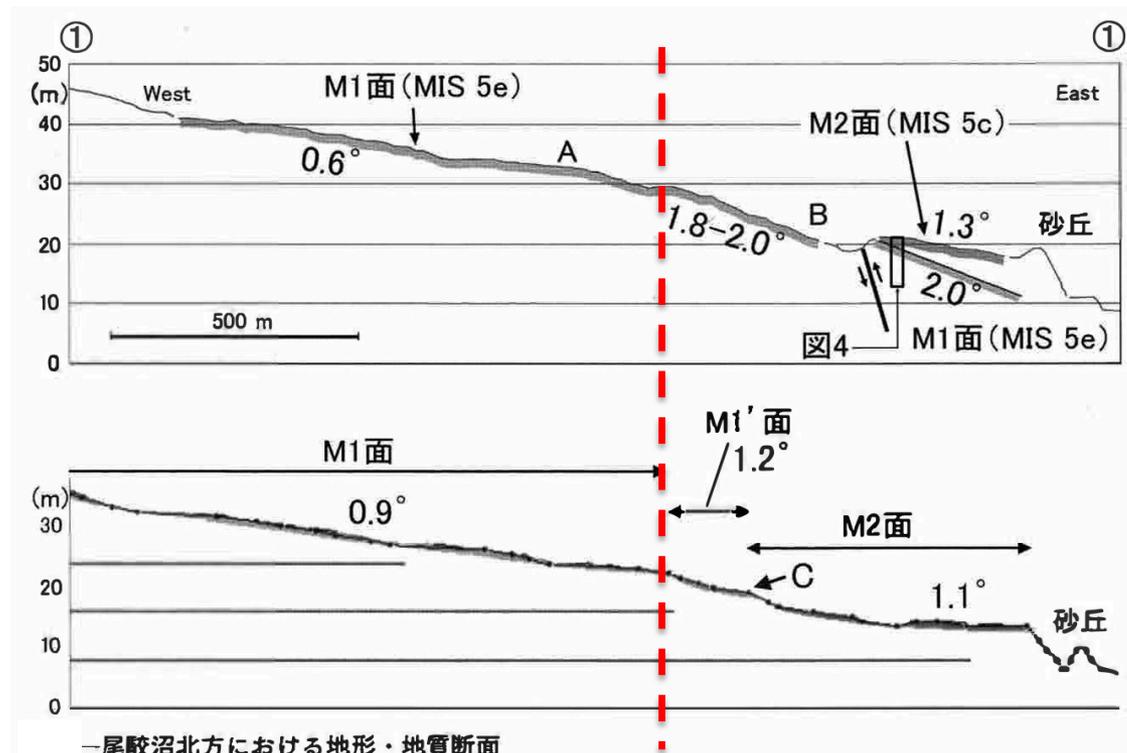
①-①': M1面を構成する地層が傾斜を強めている

海側のM2面の下位には、M1面構成層が確認されるがその傾斜は変形したM1面の傾斜（約2度）と同じかそれ以上（場所によっては3～4度傾斜）

原燃は「そのような異常な傾斜は認められない」としている（根拠は？）

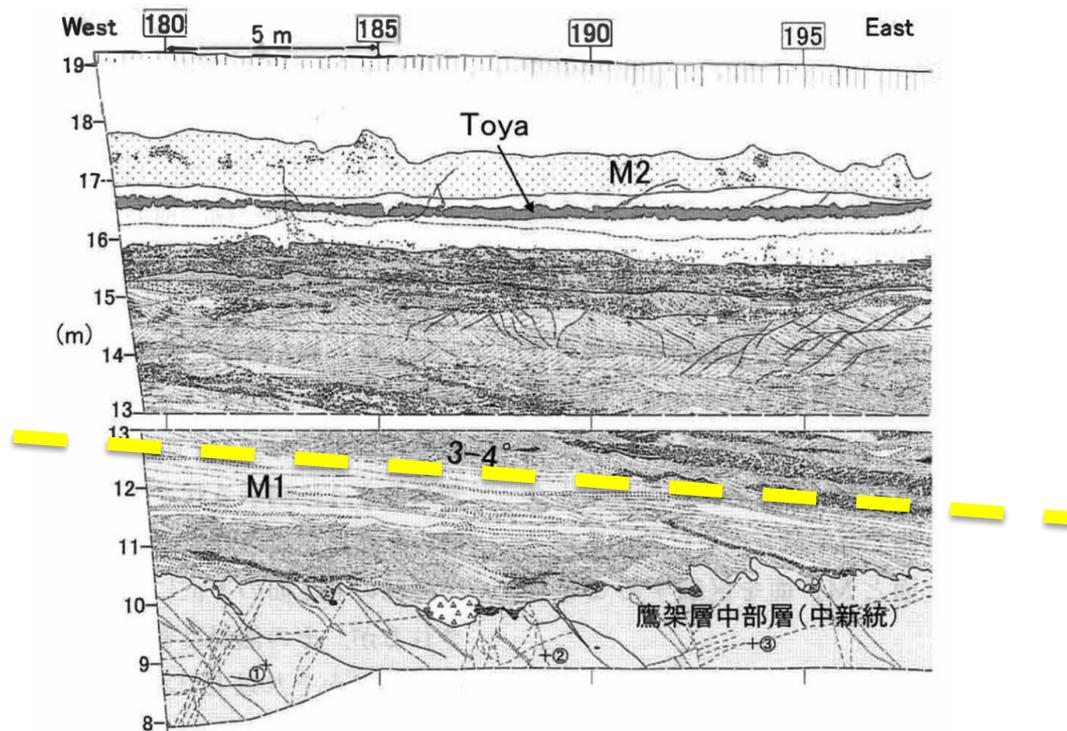
-M2 面構成層に覆われる M1 面構成層の傾斜

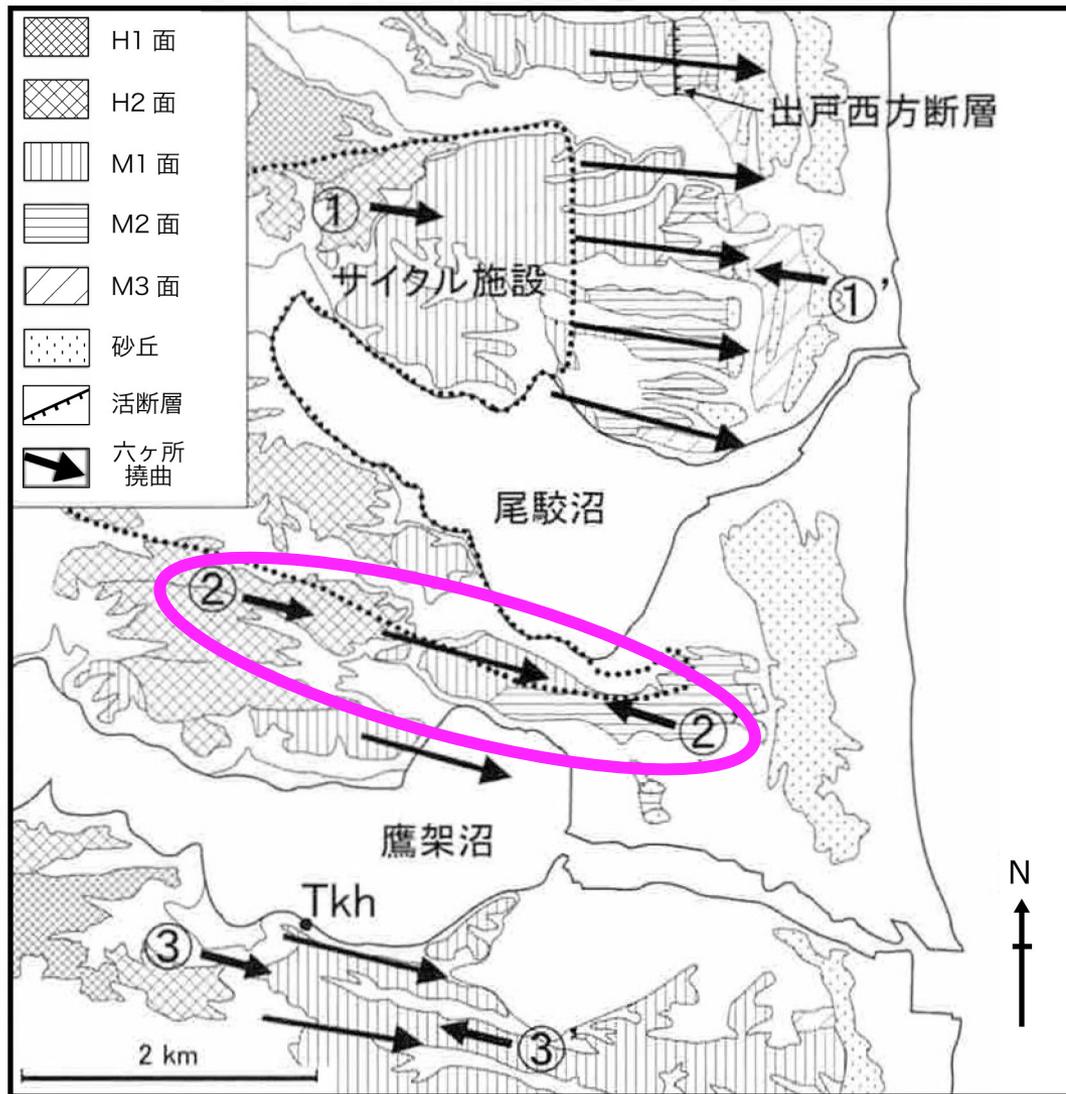
②-②': 尾駁沼と鷹架沼との間の地形・地質 (1)

Dより西で 0.6° 、DとEの間は 1.3° 、Eより東で 0.1° と傾斜変化している

渡辺教授「このような傾斜変化は異常である」

地下の構造：傾斜が大きくなっているD地点-E地点間は、
S1やT3msが急傾斜となっている部分と一致

地下の構造：原燃が生きていないとしているS3はEの西側で急傾斜しているので
M1面と同様に變形している

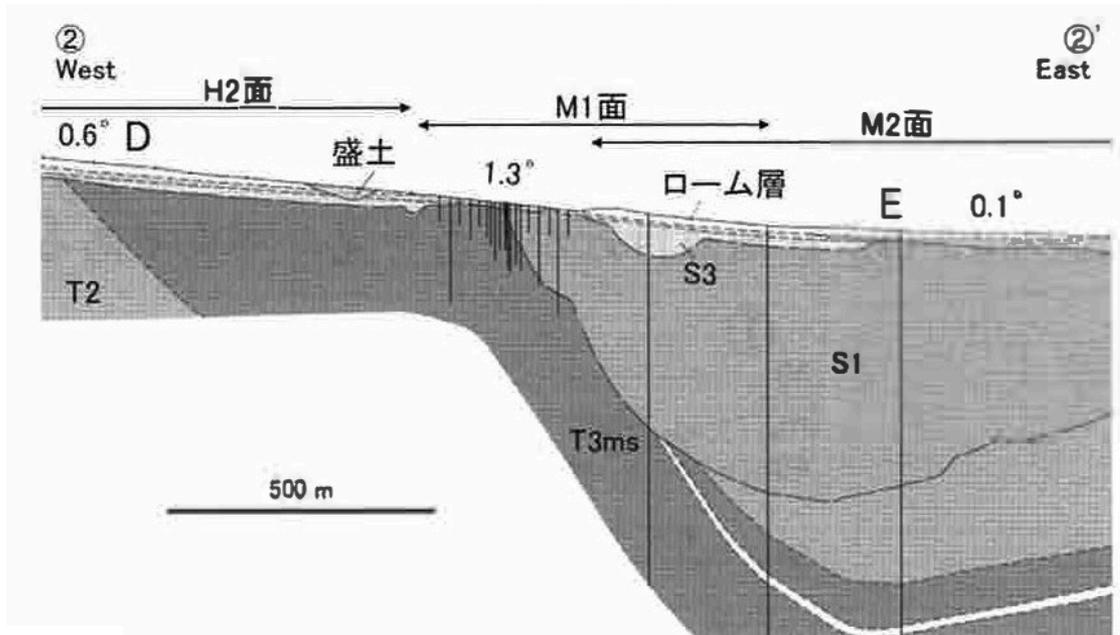
このような活構造は
地下における
活断層運動に
よってもたらされた

②-②': 尾駮沼と鷹架沼との間の地形・地質 (2)

日本原燃は、当時S3（砂子又層上部層）と呼んでいた約100万年前の地層が変形していないので地下構造は活構造ではないと結論

鷹架沼南岸地点でのS3については年代測定を実施し、S3の下部が約38万年前の地層であるとされており、名称も「六ヶ所層 (R)」と変更された

この地点でのS3と呼ばれていた地層については年代測定がおこなわれていない

地層の層相（見た目）だけから鷹架沼南岸地点のものと同一とされ、自動的に名称と年代が変更されたが、これは**重大な誤魔化し**である

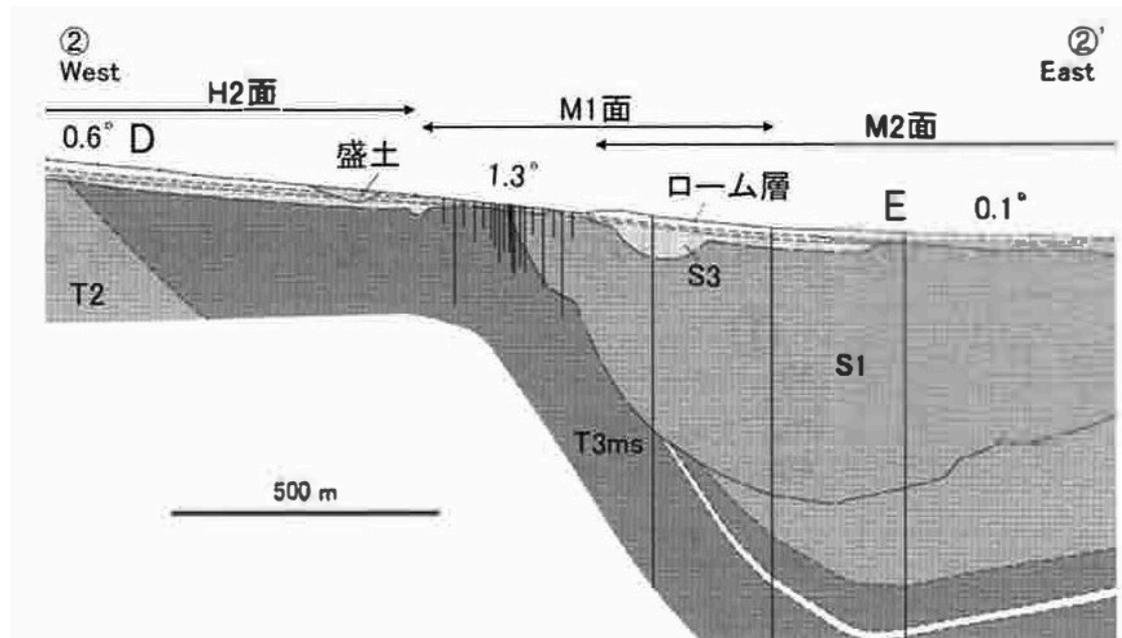
尾駮沼と鷹架沼の間における地形・地質断面

渡辺満久2019

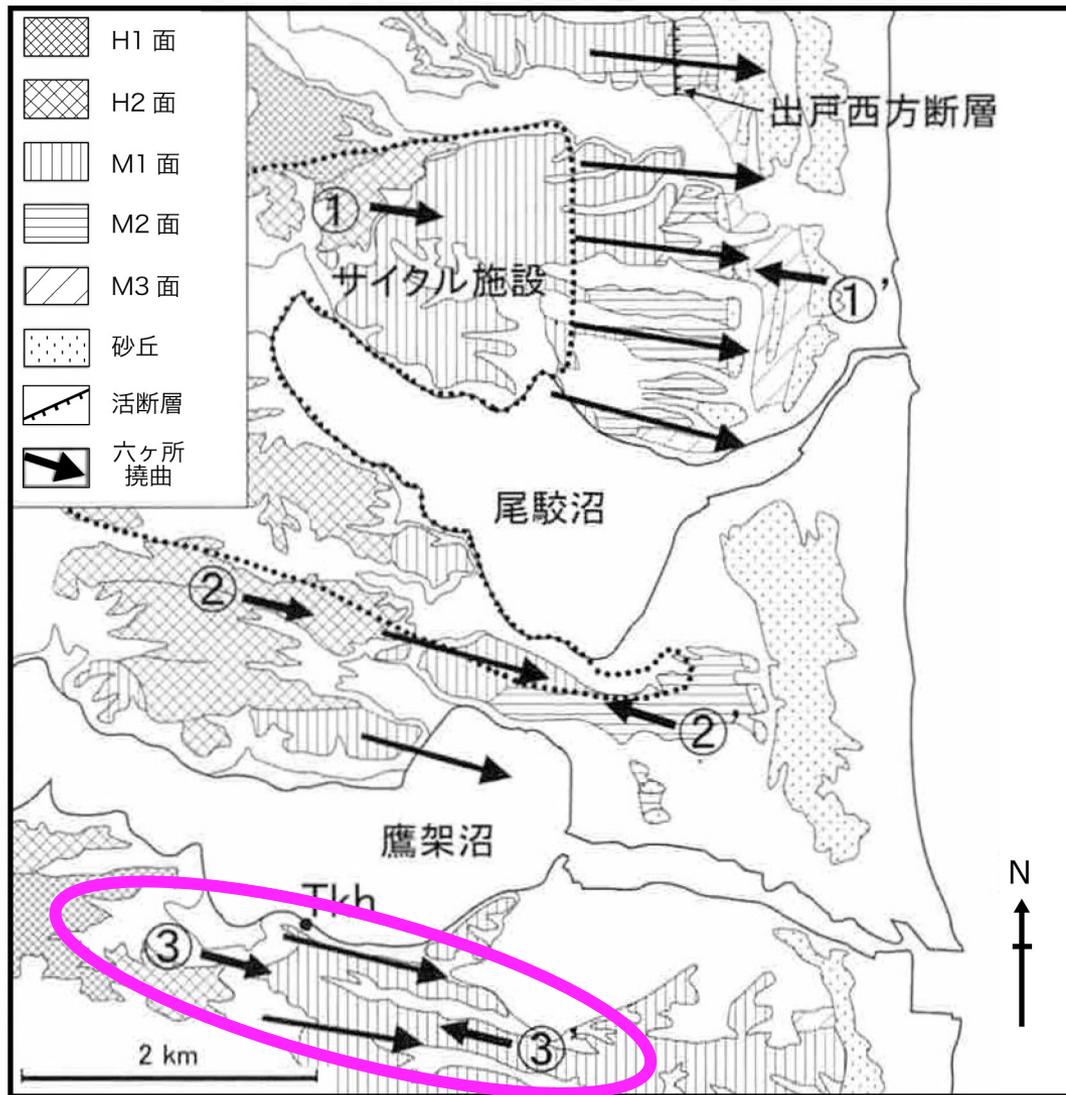
③-③': 鷹架沼南岸の地形・地質 (1)

M1面がF-G間で折れ曲がっている：Fより内陸側の傾斜は約0.2度、Gより海側の傾斜は約0.4度、F-G間の傾斜は約1度

M1面が折れ曲がっているF-G間の地下で、S1には断層状構造がみられる断層と推定される構造の地表延長部では、S3が数度以上南～南東方向へ傾斜

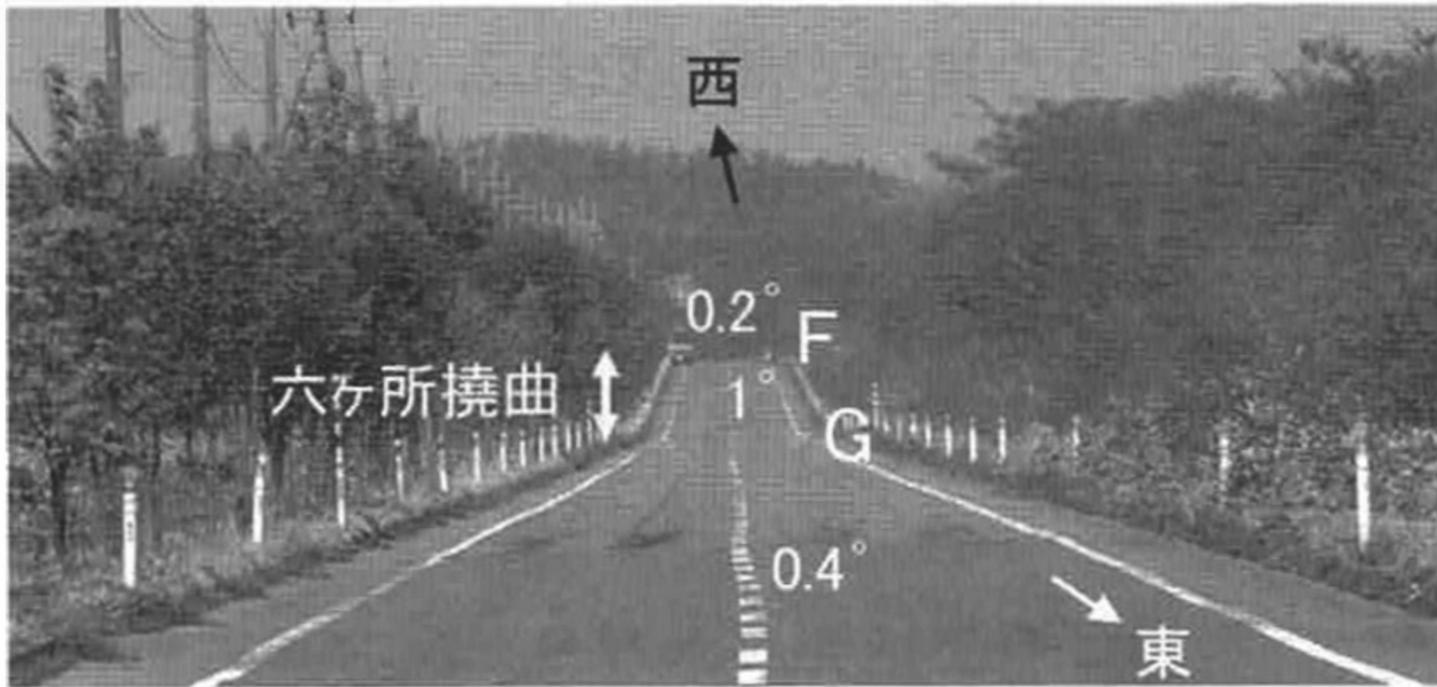
— 鷹架沼南岸の M1 面の変形

③-③': 鷹架沼南岸の地形・地質 (2)

日本原燃は図1のTkh地点の露頭でS3層の最下部から約38万年前の火山灰を発見

S3は従来の砂子又層上部層 (100万年前) とは異なることから六ヶ所層 (R) と呼ぶことにした

S3下部層は、ほぼ水平に堆積する部分もあるが、数~10度程度東方向へ傾斜

S3上部層は、ほぼ水平に堆積しているように見えるが、M1面の構成層との間に明確な時間差を示す構造は見当たらない (S3上部層はM1面構成層に相当するかもしれない)

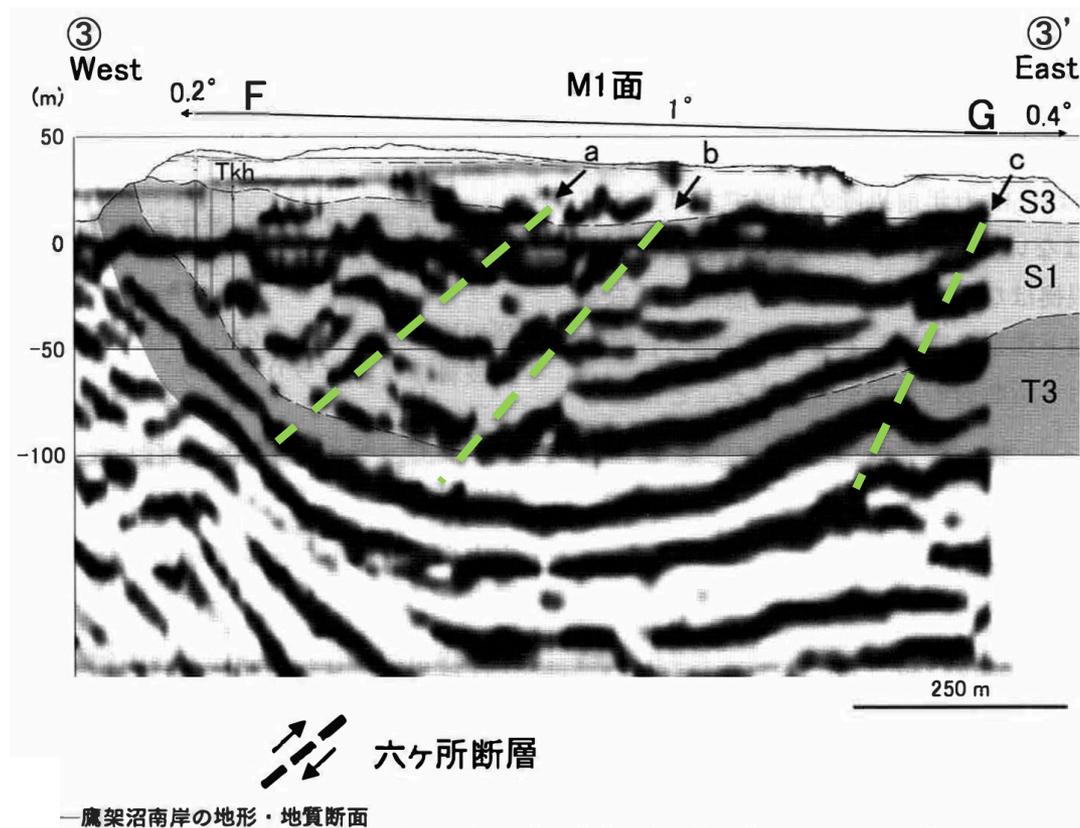
③-③': 鷹架沼南岸の地形・地質 (3)

地下構造には非対称な向斜構造

M1面が異常な傾斜を示す部分は想定される六ヶ所断層の地表延長部での変形である

S1の中には地層が変形してずれていることを示すような構造 (a,b,c)

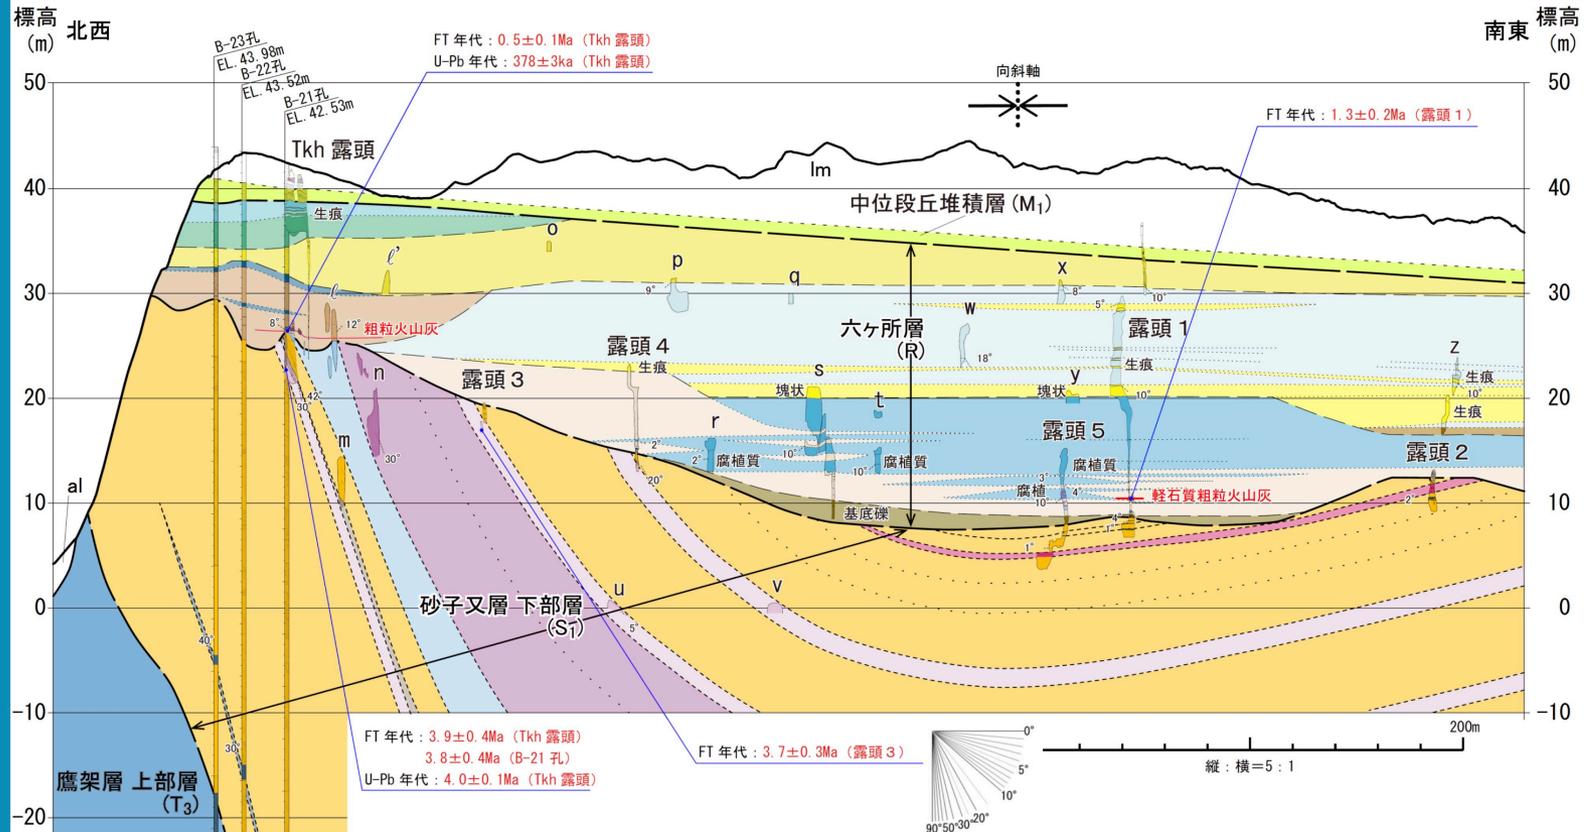
鷹架沼南岸の地質調査結果(地質断面図:拡大)

・六ヶ所層の内部構造に着目すると、最下位に基底礫を伴う「シルト・砂互層」、その上位に「シルト」の順に累重しており、この「シルト」を削り込んで「礫混り砂(非海成層)」が分布し、その上位に「細粒砂」「粗粒砂～シルト」が累重している。これらはチャネル状に分布すると解釈される「礫混り砂(非海成層)」を除いていずれもほぼ水平に分布しており、向斜構造を形成した構造運動の影響を受けていないものと判断される。

・Tkh露頭付近と露頭1のデータから算出される中位段丘堆積層(M₁面堆積物)の基底面の勾配は約1.2%であり、⑰測線のM₁面の勾配1.1%と調和的である。

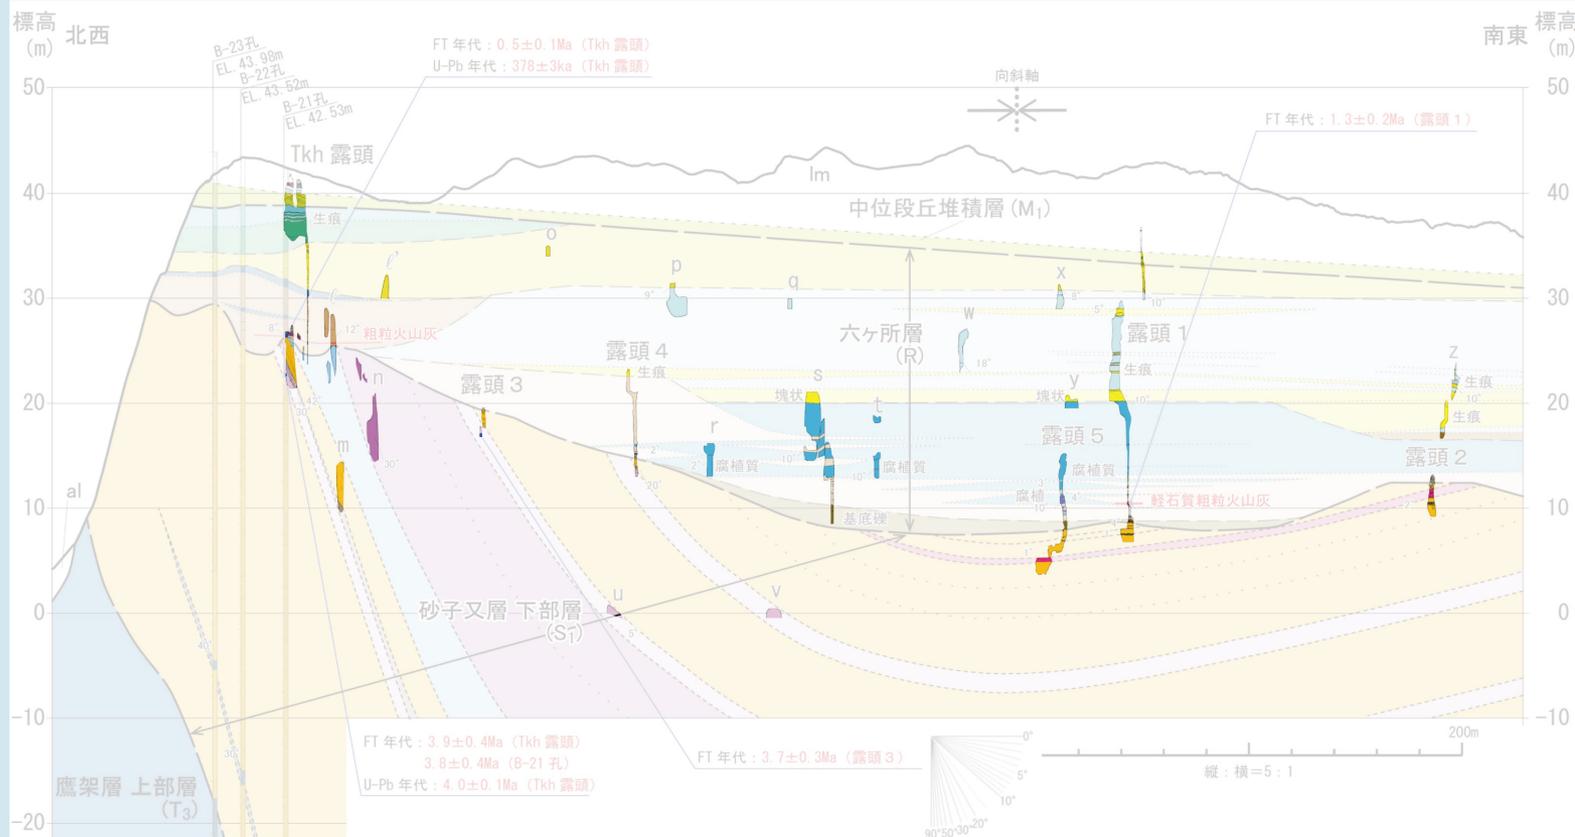
鷹架沼南岸の地質調査結果(地質断面図: 拡大)

・ 六ヶ所層の内部構造に着目すると、最下位に基底礫を伴う「シルト・砂互層」、その上位に「シルト」の順に累重しており、この「シルト」を削り込んで「礫混り砂(非海成層)」が分布し、その上位に「細粒砂」「粗粒砂～シルト」が累重している。これらはチャネル状に分布すると解釈される「礫混り砂(非海成層)」を除いていずれもほぼ水平に分布しており、向斜構造を形成した構造運動の影響を受けていないものと判断される。

・ Tkh露頭付近と露頭1のデータから算出される中位段丘堆積層(M₁面堆積物)の基底面の勾配は約1.2%であり、⑪測線のM₁面の勾配1.1%と調和的である。
